Artikel-Nr.: W9Z3173C130  
Zolltarifnummer: 84819000

## aqaprofi Handbrause 1/2"

### Wartung Geschirrspülbrause X31.73.C1.30

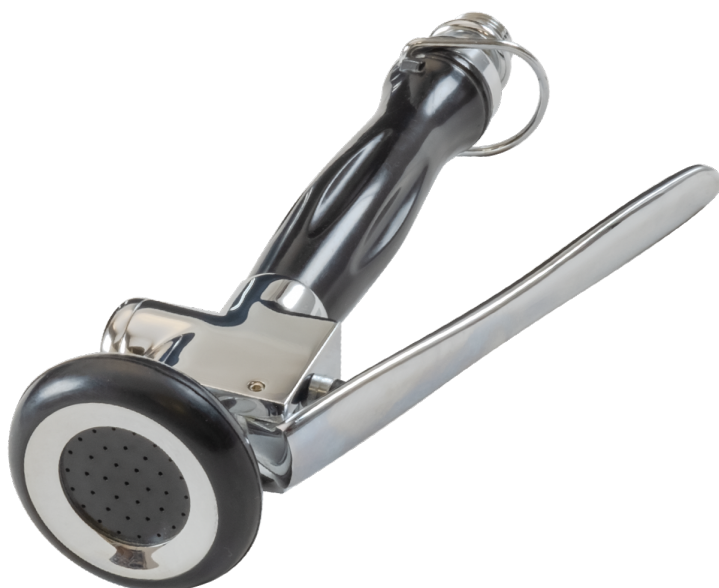
- Geschirrspül-Handbrause 1/2" verchromt und rückschlagfrei
- Der Handgriff ist aus wärmeisoliertem, schwarzem fiberglasverstärktem Kunststoff
- Der Geschirrschutzring ist aus Gummi

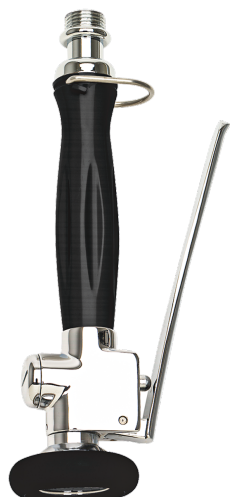
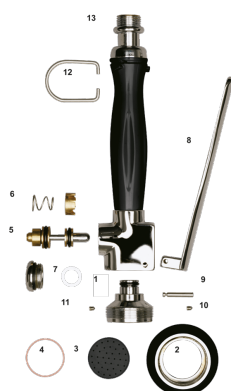
Mehr Bilder zu "W9Z3173C130"

Geschirrspülbrause 1/2"  
Lieferbare Ersatz- bzw. Verschleißteile

| 8 Ventilkolben mit Dichtungen | X39.160.7911 |
| 6 Feder für Ventilkolben | X39.160.7921 |
| 7 Ventilmutter mit O-Ring | X39.160.7921 |
| 8 Hebel einzeln | X39.160.7951 |
| 9 Boden L&R x Ø4 mm V2A | X39.160.797 |
| 10 Schraube M4 x 4 mm | X65.M04.040.02 |
| 11 Schraube M5 x 8 mm | X65.M04.050.02 |
| 12 Dügel für Dauertrieb | X39.160.7911 |
| Teil 1 O-Ring für Brausekopf | X39.160.154.184 |
| Teil 13 Gummidichtung zu Kopf | X61.160.110.160 |
| Teil 13 Handleitung 16,5/11/12mm | X61.160.110.280 |

Bitte bei regelmäßiger Benutzung mindestens 1 x im Monat den Ventilkolben fetten.

1 Schritt: Abb. 7 (Ventilmutter) mit einer Flachzange öffnen

2 Schritt: Abb. 6 (Feder) herausnehmen. **Beachte:** Feder muss genauso wieder eingesetzt werden

3 Schritt: Abb. 5 (Ventilkolben) herausnehmen und die Gummidichtung sowie den O-Ring fetten

4 Schritt: Abb. 5 wieder einsetzen und mit dem Daumen "reindrücken"

5 Schritt: Abb. 6 einsetzen (mit dem schmalen Anfang zuerst)

6 Schritt: Abb. 7 wieder mit einer Flachzange schließen
